**ПРОТОКОЛ ИСПЫТАНИЙ**  
№ 4757-22 от 18.07.2022 г.

**Маркировка, описание и техническая характеристика объекта испытаний** – светопрозрачная ограждающая конструкция системы наружного ограждения балконов и лоджий системы TWS 65. Регистрационный номер ИЛ 4757-22. Фрагмент конструкции размером 2530x1200 мм выполнен из оконной рамы системы TWS 65. В нижней части конструкции установлено дополнительное ограждение в виде алюминиевой решетки высотой 1200 мм.

Система TWS 65  
Регистрационный номер ИЛ 4757-22.

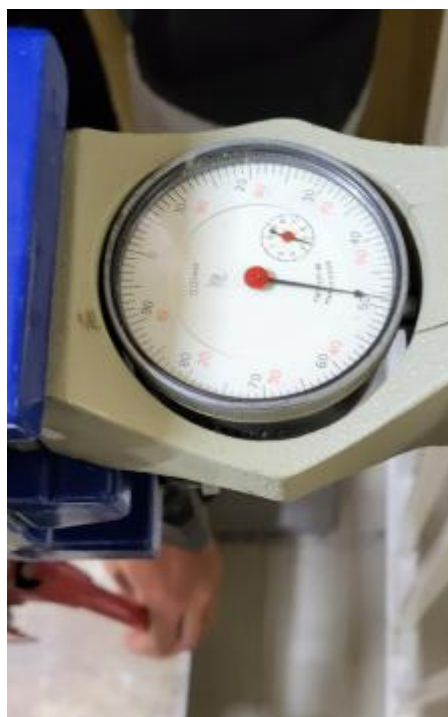
Фото 1. Приложение горизонтальной нагрузки 0,5 кН.

Горизонтальная нагрузка на профиль (поручень) алюминиевой решетки (рис.3) создавалась поступательно увеличиваясь до контрольного значения в течении 2-х минут. Достигнув нагрузки величиной 0,5 кН/м (фото 1) произвели удержание в течении 5 мин, затем уменьшили до нуля.

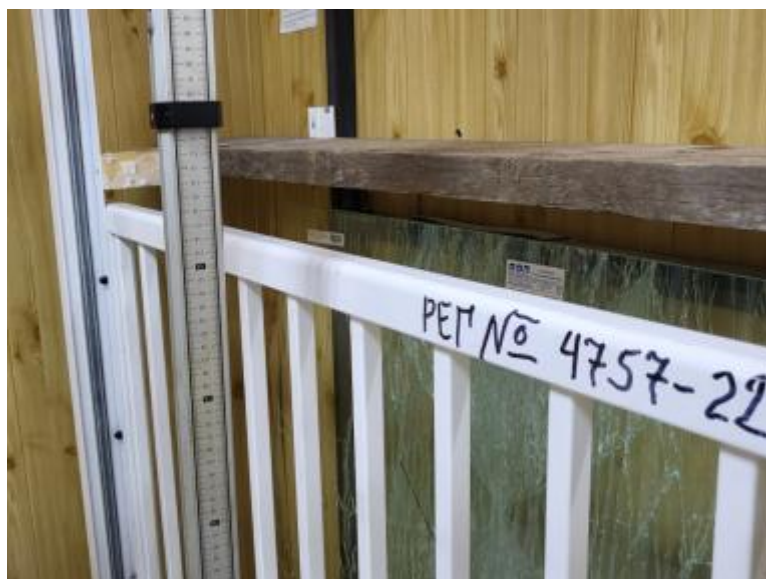
Фото 2. Образец рег. № 4757-22 не имеет видимых деформаций, деформации поручня отсутствуют, остаточная деформация отсутствует.

Образец не имеет видимых деформаций, деформации поручня отсутствуют, остаточная деформация отсутствует (фото 2). Размер диагоналей до и после приложения горизонтальной нагрузки не изменился.

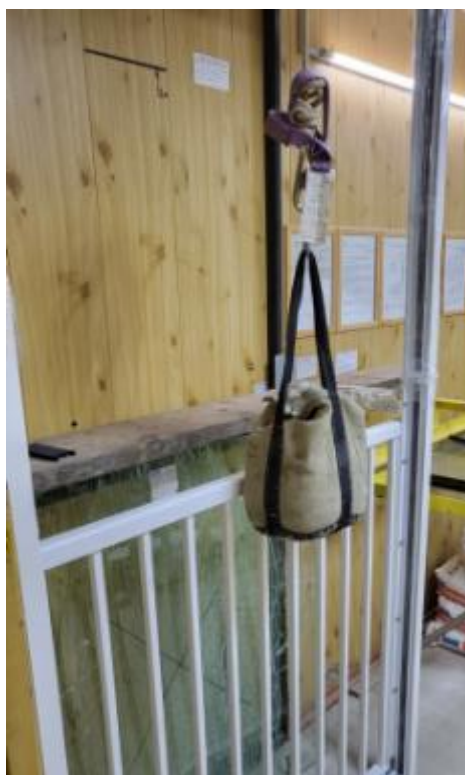
Фото 5. Общий вид стенда для испытаний ограждения балконов и лоджий системы TWS 65 Рег. № 4757-22.

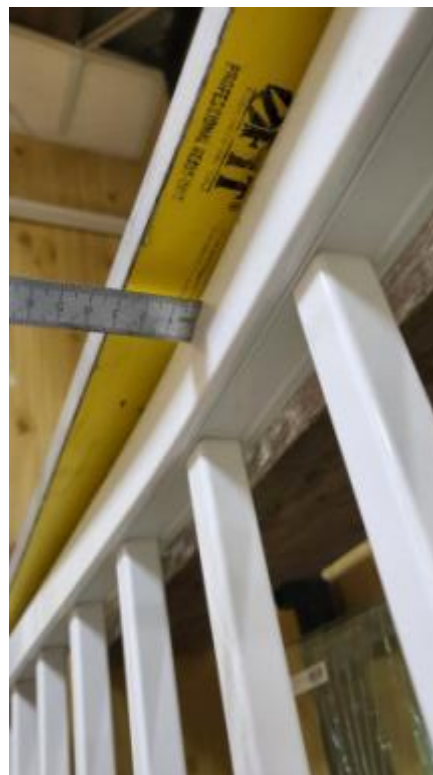
Фото 6. Общий вид после удара по поручню, высота падения 1200мм. Образец не имеет видимых деформаций, небольшая деформация поручня, остекление не выпало. Целостность образца не нарушена.

Результаты испытаний на воздействие динамических нагрузок ограждающей конструкции системы наружного ограждения балконов и лоджий системы TWS 65. Рег. № 4757-22.		
Номер точки приложения удара	Высота падения мешка (h), мм	Результат
1	1200	Образец не имеет видимых деформаций, небольшая деформация поручня (фото6). Целостность образца не нарушена.
2	1200	Образец не имеет видимых деформаций, деформации поручня отсутствуют, остаточная деформация отсутствует. Целостность образца не нарушена.
3	1200	Образец не имеет видимых деформаций, деформации ригеля отсутствуют. Имеется характерный прогиб вертикальных ограждающих элементов в зоне удара (фото 7,8,9). Целостность образца не нарушена.

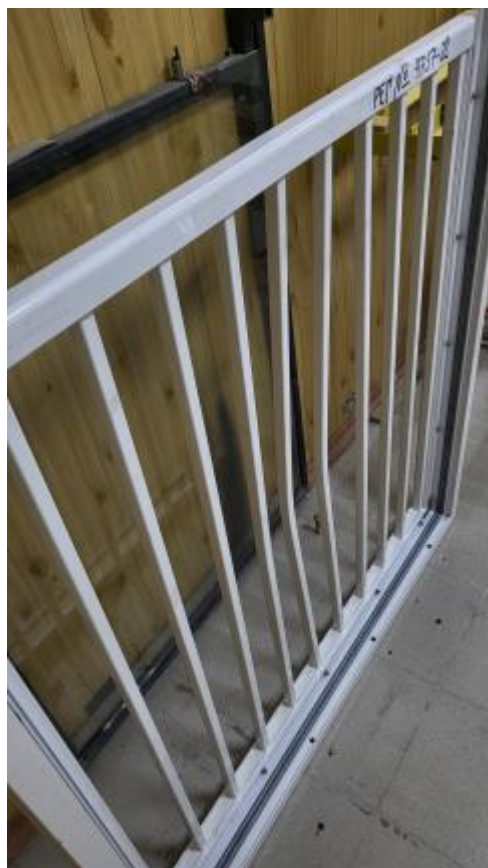
Фото 7, 8. Образец не имеет видимых деформаций, деформации ригеля отсутствуют. Имеется характерный прогиб вертикальных ограждающих элементов в зоне удара. Целостность образца не нарушена.

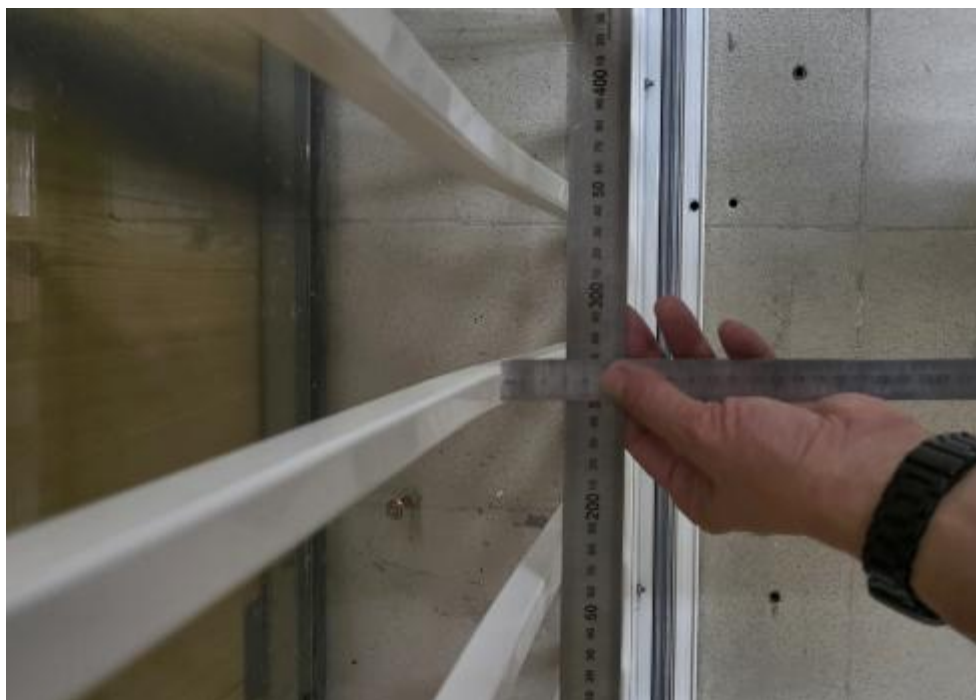
Фото 9. Имеется характерный прогиб вертикальных ограждающих элементов в зоне удара. Целостность образца не нарушена.
