ПРОТОКОЛ ИСПЫТАНИЙ

№ 4841-22 от 16.12.2022.

Наименование продукции – Стоечно-ригельная фасадная система ТАТПРОФ TFS 50.

Цель работы – определение прочности (несущей способности) и жесткости ригеля, опоры заполнения и узлов соединения.

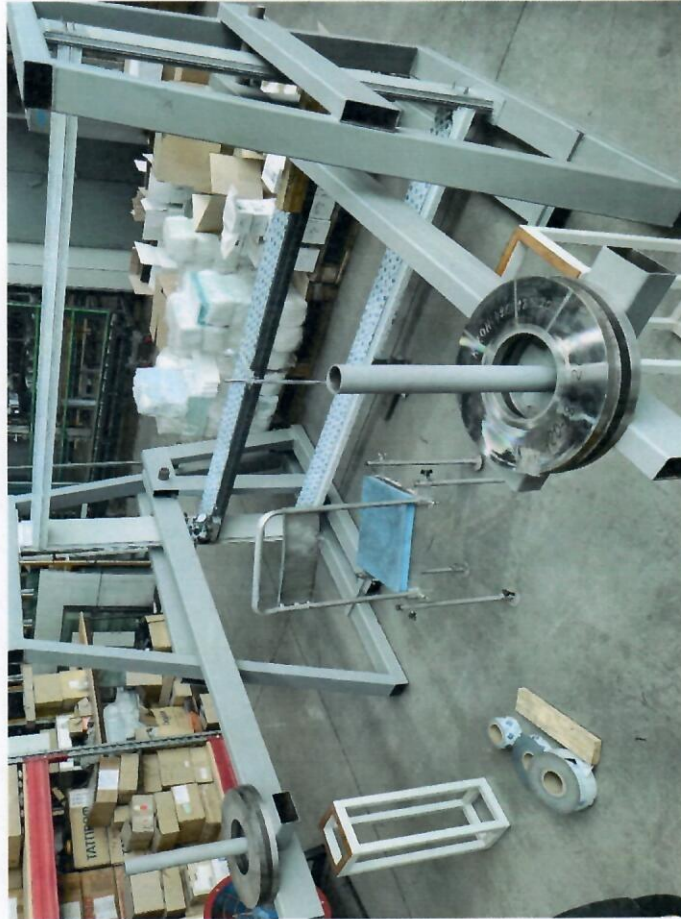
Фото 1. Испытание образца профиля ригеля с установленным профилем опор заполнения под нагрузкой

Методика испытаний - Испытания проводились на стенде (Приложение 3) путем приложения нагрузки по центрам опор под заполнение, при помощи рычага. Приложение нагрузки выполнялось ступенчато, с выдержкой 30-60 минут. При каждой ступени нагружения выполнялись замеры фактической действующей нагрузки, посредством снятия показаний динамометра. Измерение деформаций образца выполнялось по центру ригеля, под нагрузкой и после снятия нагрузки (остаточные деформации).

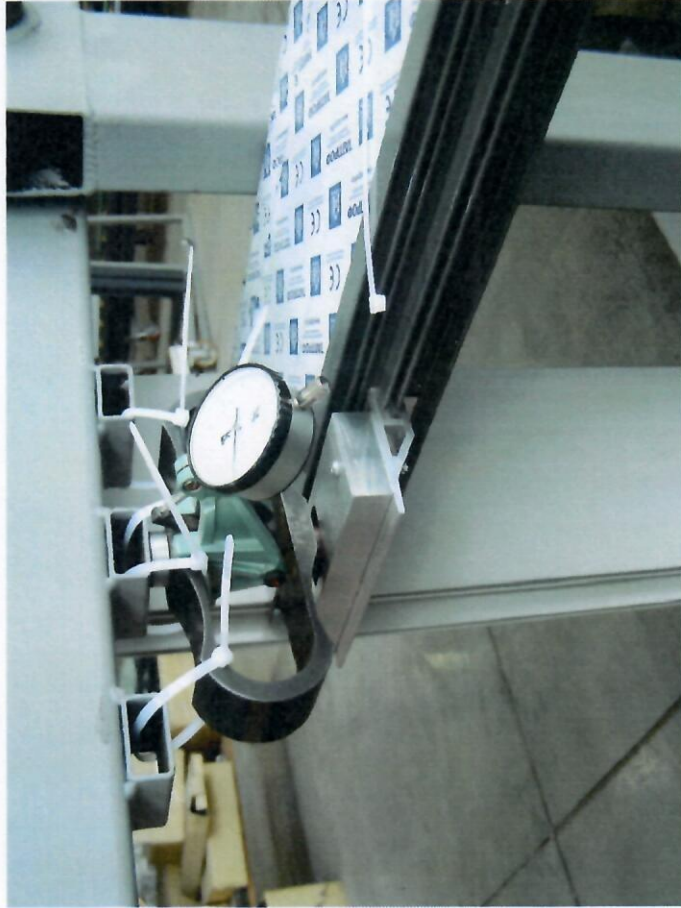
Фото 2. Динамометр ДОСМ-3-10У, (регистрация приложенной нагрузки на образец)

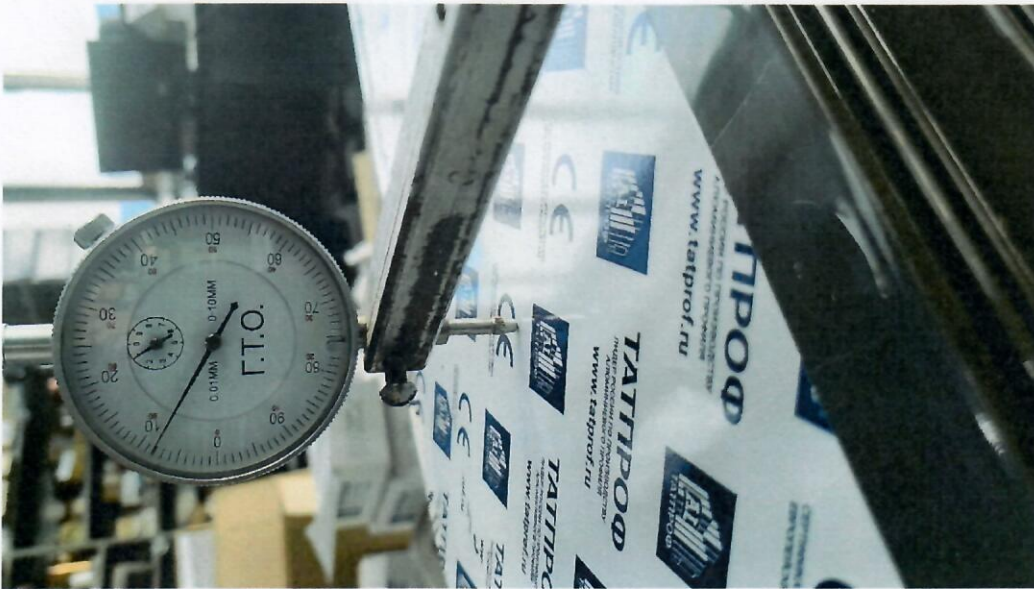
Фото 3. Индикатор часового типа с ценой деления 0,01 мм
(определение величины деформации образца)

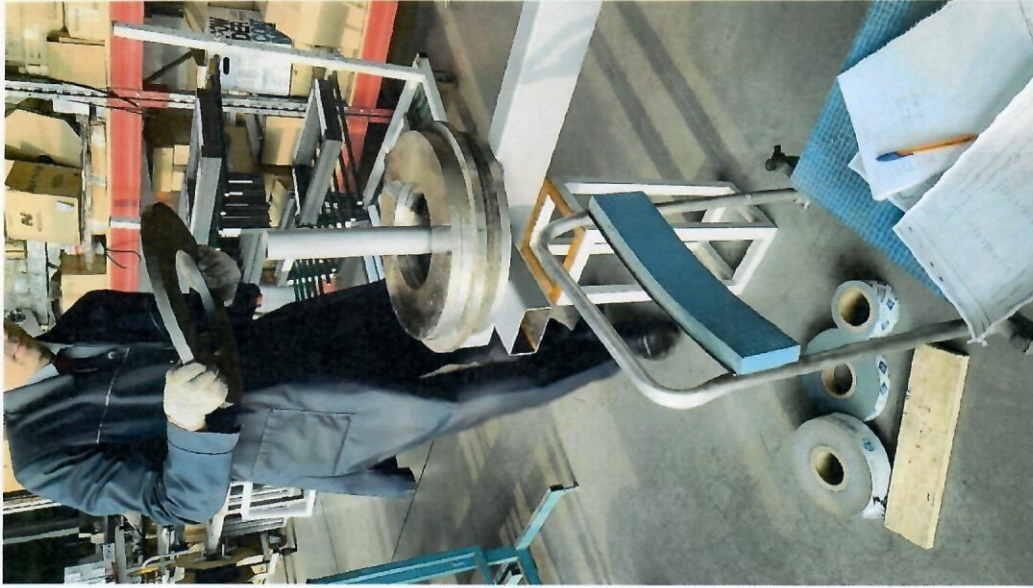
Фото 4. Установка груза.
